# **Bundyrohre**

**Applikationsbericht**

PRÜFTECHNIK AG

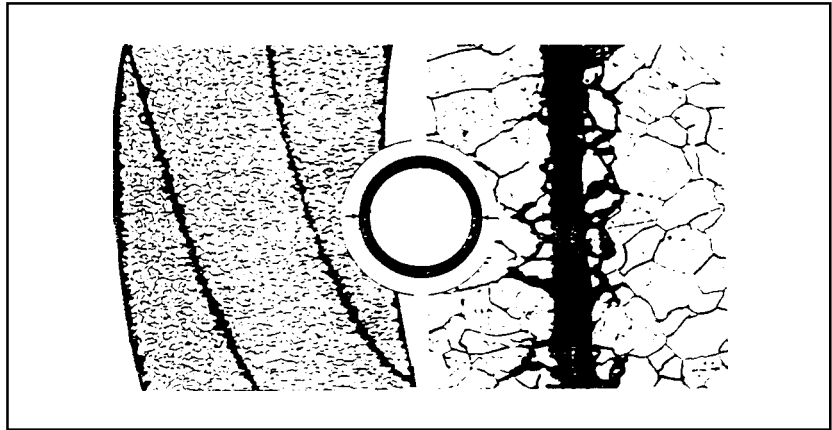
Bundy-Rohre sind doppelwandig gewickelte und verlötete Rohre, die den höchsten Anforderungen genügen.

Die angeschrägten Kanten des Bandes ergeben glatte Verbindungen und verhindern innere und äußere Wulstbildung.

Das Kupfer verbindet das Stahlband über den gesamten Umfang. Diese Verbindung ist gut geeignet bei Vibrationsbeanspruchung und hohen Drücken.

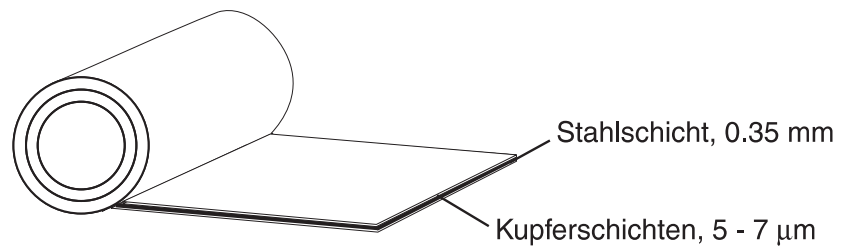
Das Ausgangsmaterial ist ein mit reinem Kupfer (99,99%) überzogenes Stahlband, mit einer Stärke von 0,35 mm. Die Kupferschicht hat eine Dicke von etwa 5 - 7  $\mu\text{m}$ .

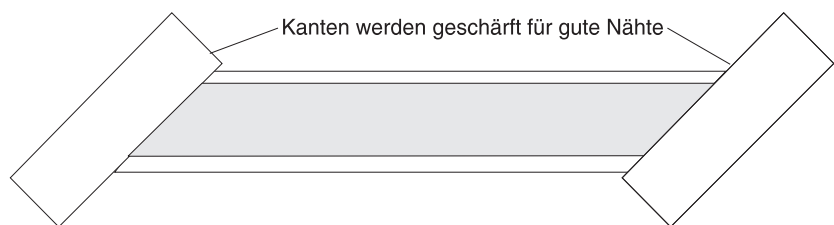
Das Band wird in der Produktionslinie gereinigt und geölt. Die Kanten werden mit Hilfe zweier Druckrollen geschärft, um gut anliegende Innen- und Außennähte zu erreichen.

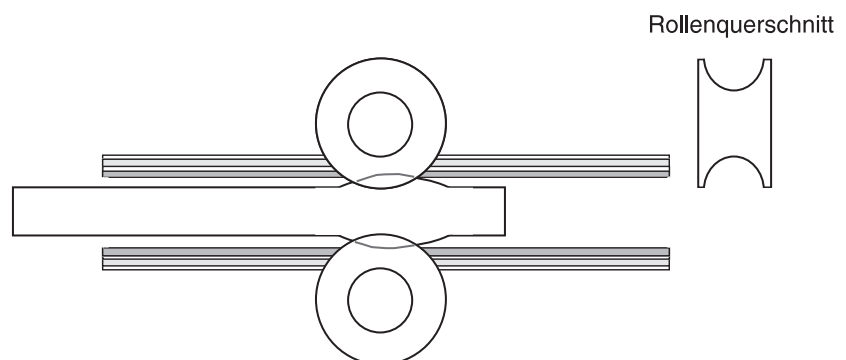
Die Einförmigkeit der Rohre erfolgt in mehreren Rollgerüsten. Das letzte Gerüst bestimmt den endgültigen Durchmesser und die Rundheit des Rohrs. An dieser Stelle befindet sich im Inneren des Rohrs ein Schwimmer, dessen beide Köpfe die Rohrwand gegen die letzten beiden Rollenpaare drückt. Die Position des Schwimmers bestimmt die Wickeldichte des Rohrs. Bei kleinen Durchmessern korreliert diese direkt mit der Qualität bzw. mit der Anzahl an Hohlstellen im Rohr.

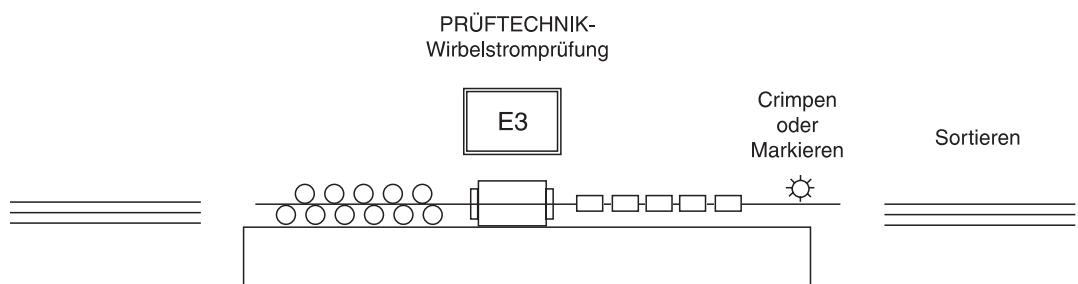
Die Rohre werden nach dem Verlöten mit dem EDDYCHEK 3 geprüft und in bis zu vier Klassen sortiert. Die Prüfspule befindet sich hierfür zwischen dem horizontalen und dem vertikalen Richtwerk, um eine zuverlässige und störungsfreie Prüfung sicherzustellen.

Zusätzlich werden von den Enden des Rohrs Proben für zerstörende Quetsch- und Aufweitprüfungen genommen.

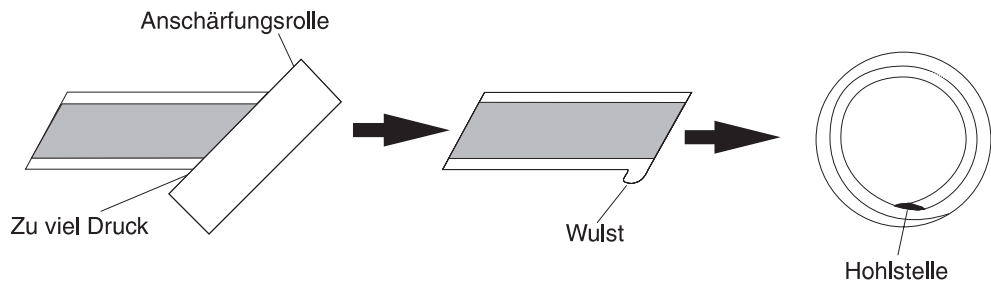
### • Kaltverformung

Es kann ein Wulst entstehen, der nach der Einförmung zu Hohlstellen führt.

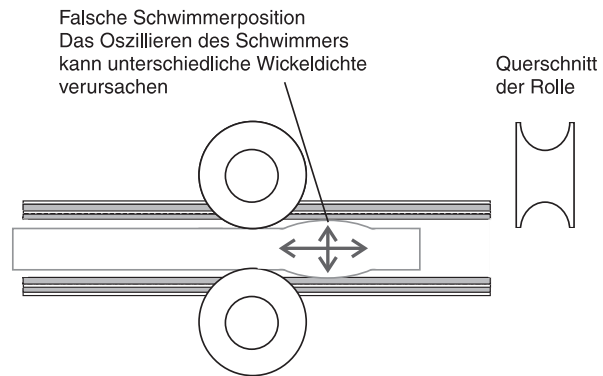
- **Falsche Schwimmerposition**

Wenn der Schwimmer zu weit hinten angeordnet wird, ist die Wickeldichte zu gering, wodurch sich Hohlstellen bilden können.

Sitzt der Schwimmer zu weit vorne, so beginnt dieser zu oszillieren, da der Anpressdruck zu hoch ist. Dies führt zu einer schwankenden Wickeldichte.

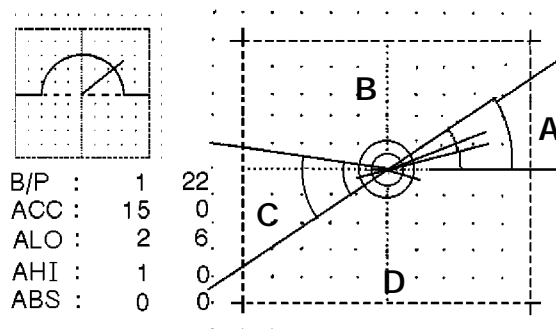
Die Alarmmaske ist in vier separate Sektoren unterteilt. In zwei dieser Sektoren wird sehr empfindlich bewertet, die anderen beiden sind für weniger relevante Fehler vorgesehen.

- A für Kupferbatzen
- B Außennahtfehler, unverlötetes Rohr, Hohlstellen (außen verlaufenes Kupfer)
- C Rußpartikel
- D Innennahtfehler, unverlötetes Rohr (innen verlaufenes Kupfer)

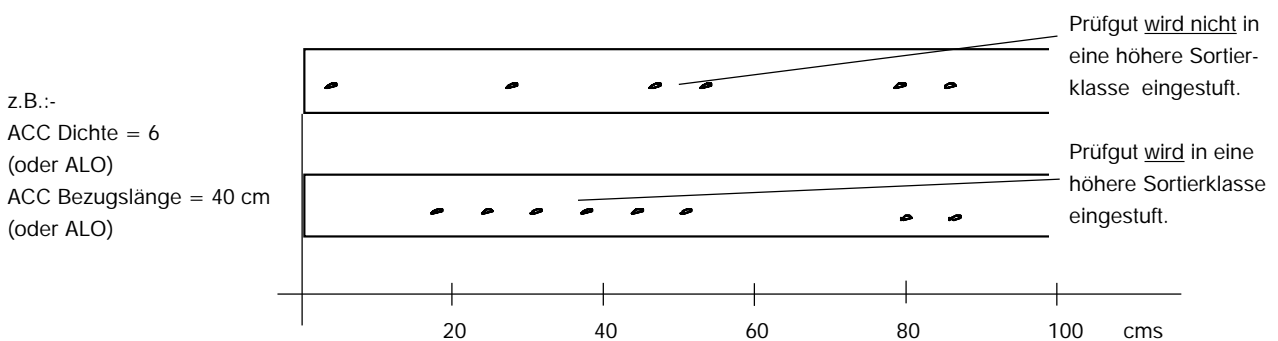
Innerhalb einer einstellbaren Referenzlänge darf nur eine festlegbare Anzahl von ACC- und ALO-Fehlern auftreten. Bei einer Überschreitung der Fehlerdichte für die ACC-Fehler erfolgt eine Sortierung des Rohres in die Klasse A. Wird der Grenzwert an ALO-Fehlern überschritten, so wird das entsprechende Rohr als Schrott sortiert.

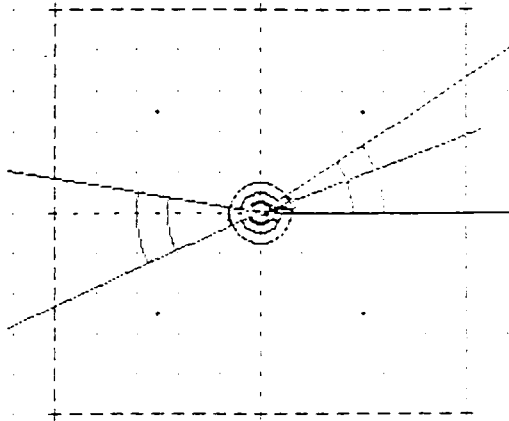
**Bildschirmausdruck**

Der Bildschirmausdruck ist sehr nützlich bei der Erstellung eines Fehlerkatalogs.

B/P: 2 7  
 ACC: 0 0  
 AL0: 0 0  
 AHI: 0 8  
 ABS: 0 0

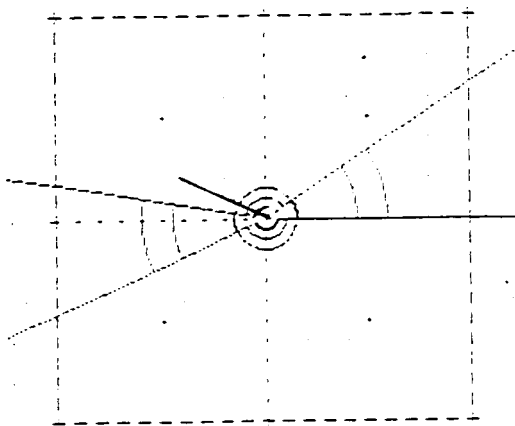
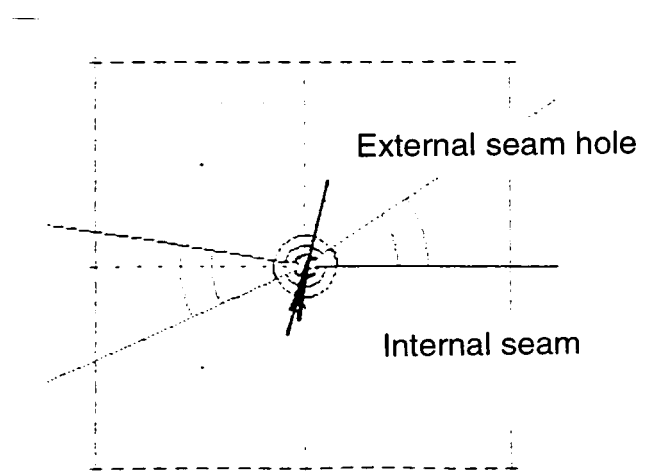
### Hohlstelle in der Außennaht

treten häufig zusammen auf  
Grund: Kantenvorbereitung

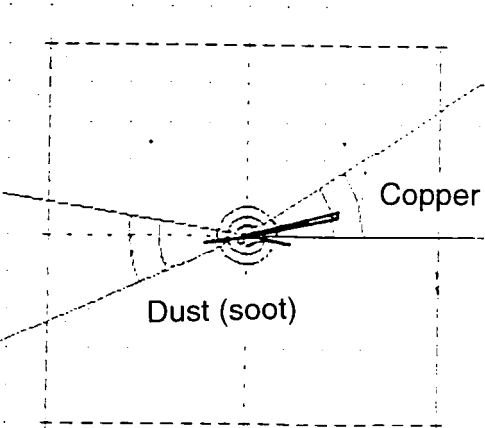
Dust (soot)

Copper spots
